(참고자료-참조7)

특별시1구역 심각한 노후도 94.4%

갈라지고 기울어지고 휘어지고. **붕괴위험, 폭발위험, 화재위험**

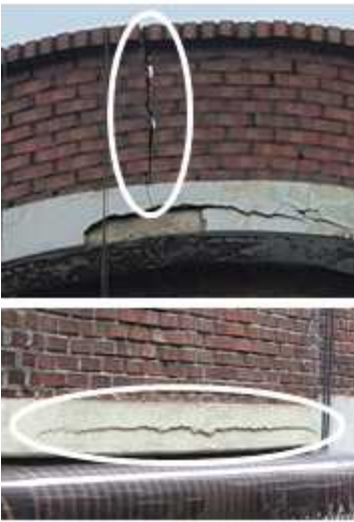
옥상 외벽 갈라짐

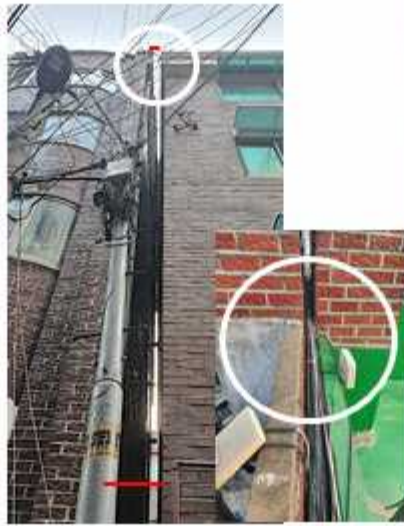
기울어진 건물

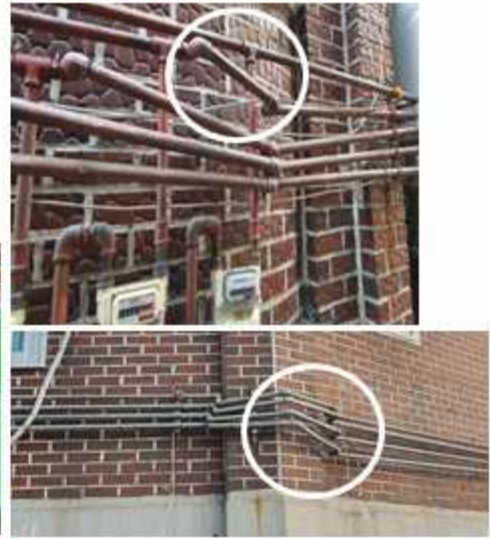
가스 배관 휘어짐

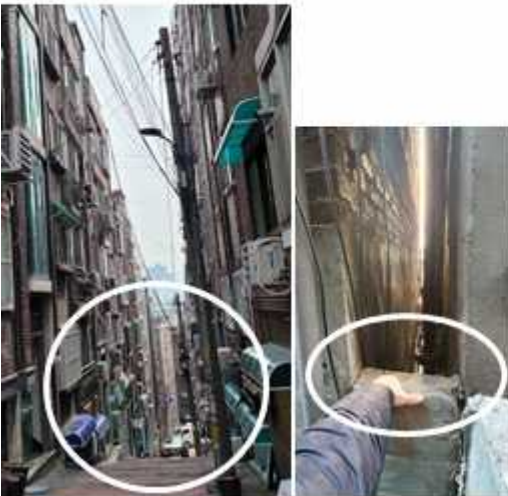
좁은 골목길, 빌라 간격은 한 뼘. 소방차출입불가.

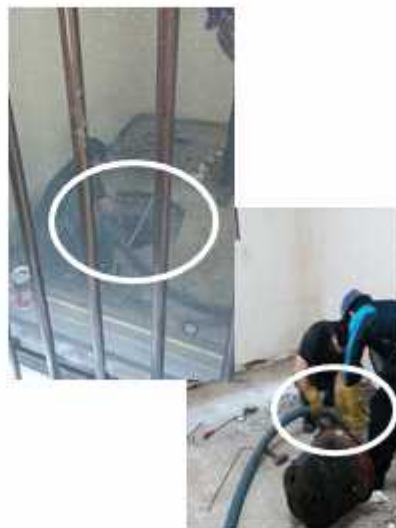
가정집 방 안에 정화조가 있습니다.

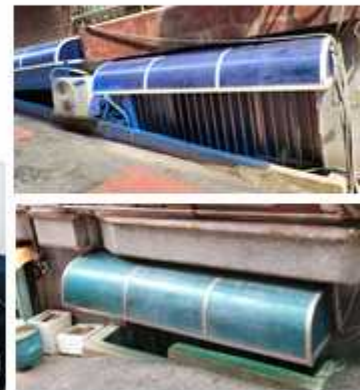
땅 속에 묻혀버린 지하방
